寸法 S=1/5  
対応D+t=10~12mm

図名 シ+ローター-スハットル 製品図  
図番 PRE-300-02  
図尺 1/1  
作図 2015.05.14  
校核 田河  
承認 田河  
清水 鹿毛  
管理番号 08KZZB6S0300-002A

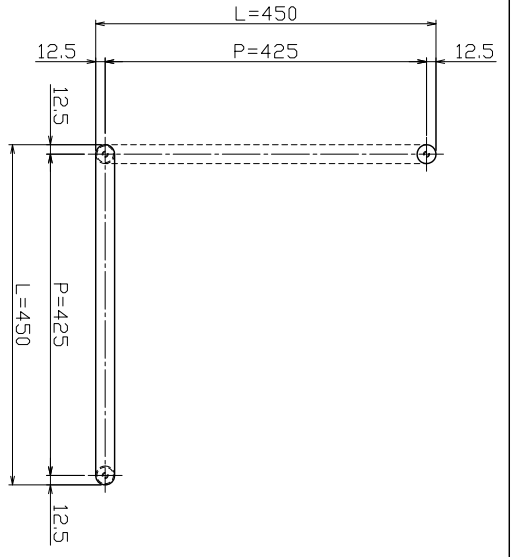
1 (D+t=12)

P=425  
L=450
